## PROJEKT WYKONAWCZY

**OBIEKT** : MOST DROGOWY NA SUCHYM ROWIE

**NAZWA  
OPRACOWANIA** : REMONT KAP GZYMSOWYCH I BALUSTRAD MOSTU  
W MIEJSCOWOŚCI WĘŻINA W CIĄGU DP 1150N W KM 2+271

Marzec 2021 r.

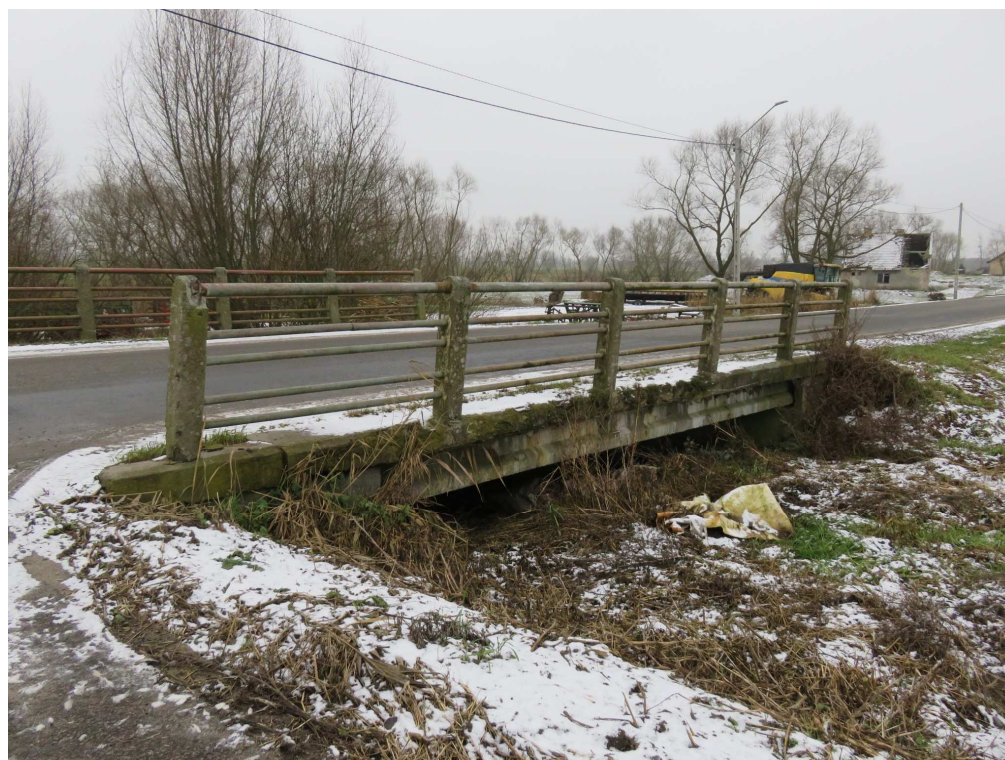
Fot. 1 widok ogólny mostu od strony zachodniej

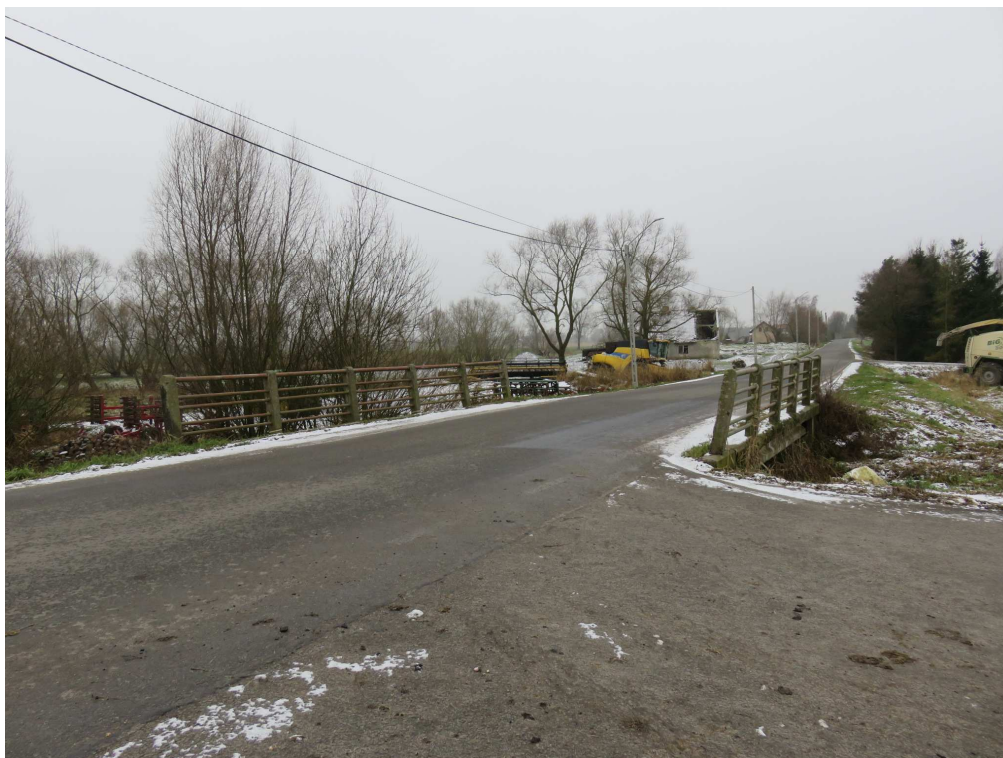
Fot. 2 widok ogólny na nawierzchnię

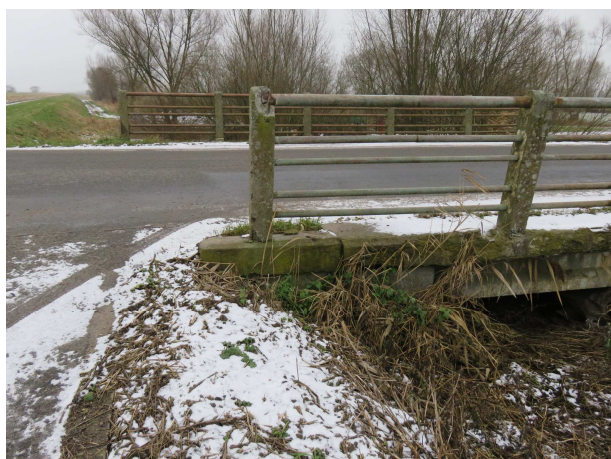
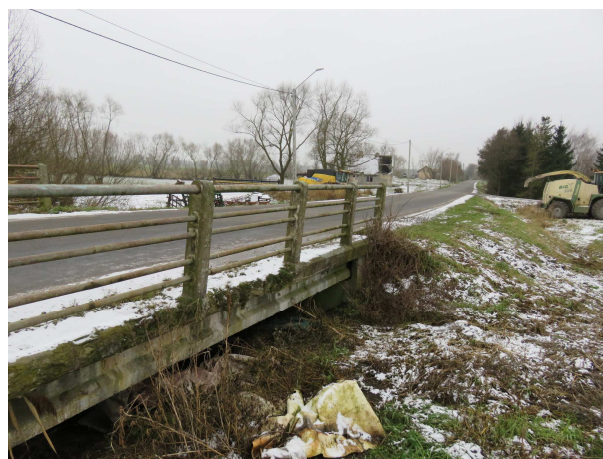
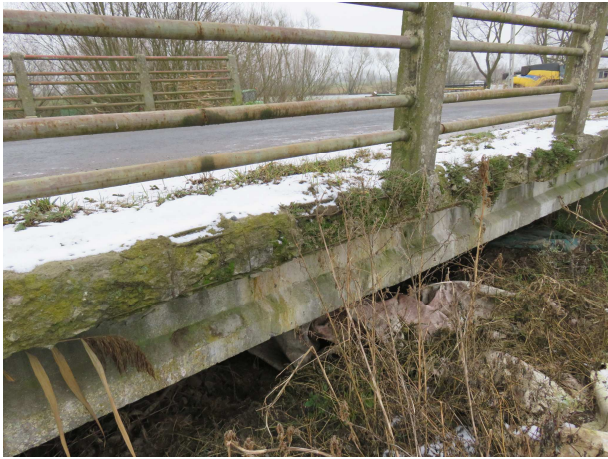
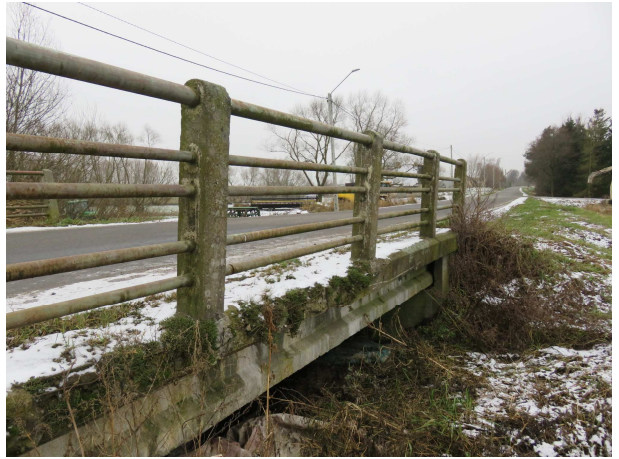
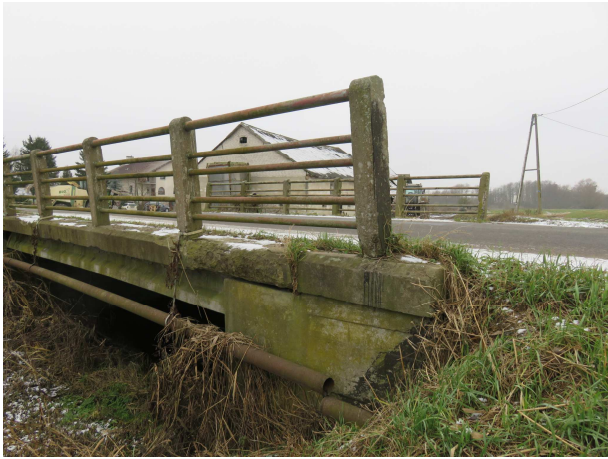
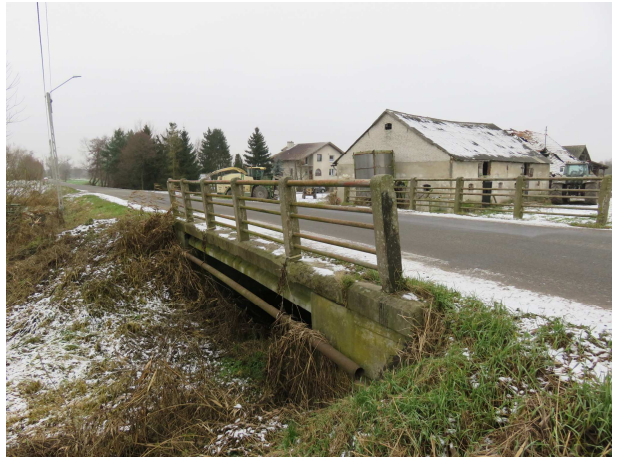
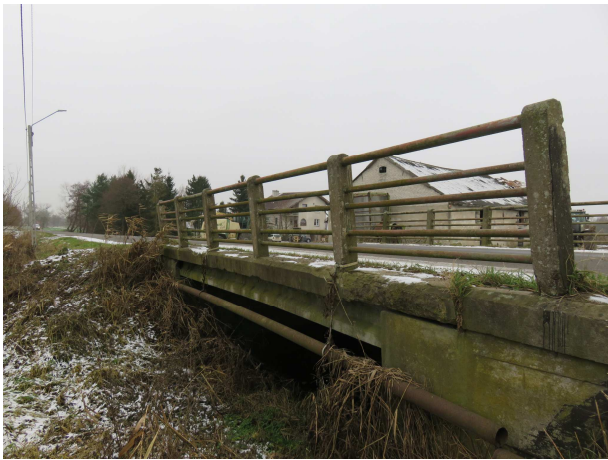
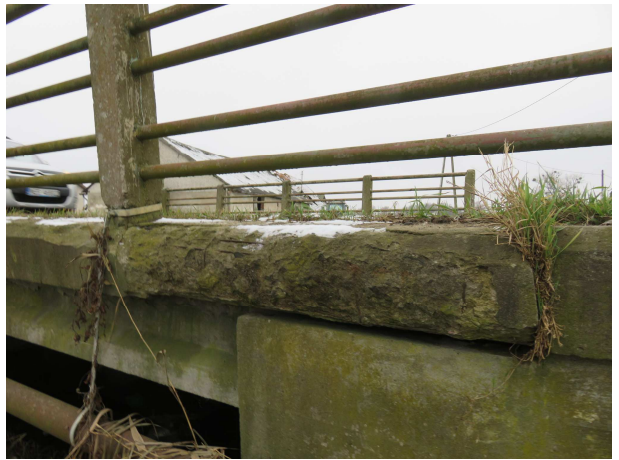
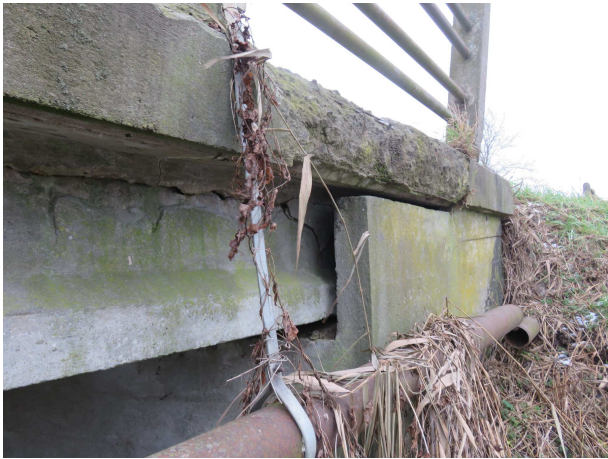
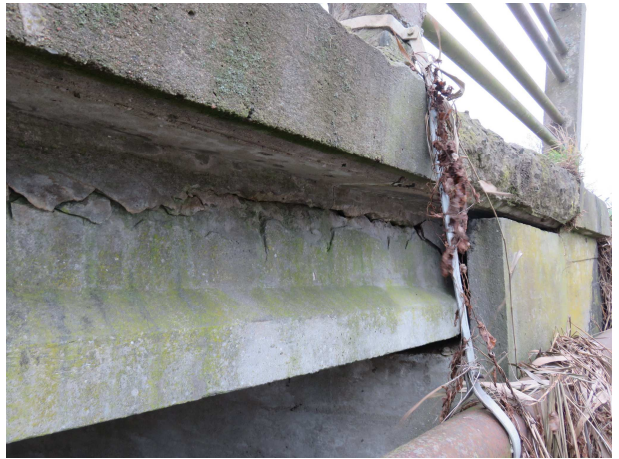
Zły stan obiektu wynika głównie z bardzo rozległych uszkodzeń żelbetowych kap gzymsowych oraz posadowionych na nich balustradach o słupkach żelbetowych, pochwytach i przeciągach z rur stalowych. Ww. uszkodzenia przyczyniły się do rozległej degradacji skrajnych dźwigarów strunobetonowych, która nastąpiła w wyniku destrukcyjnego działania niewłaściwie odprowadzanych wód opadowych z obiektu.

Powyższe uszkodzenia prezentuje dokumentacja zdjęciowa.

W celu odtworzenia kap gzymsowych mostu należy odciąć istniejącą nawierzchnię bitumiczną bezpośrednio za linią P-7b oznakowania poziomego, następnie rozebrać mechanicznie zdegradowane kapy do poziomu prefabrykowanych belek strunobetonowych. Po odkryciu prefabrykowanych dźwigarów, zwietrzały beton dźwigarów również należy skuć.

Istniejące balustrady należy całkowicie rozebrać.

Należy wykonać naprawę zewnętrznych powierzchni dźwigarów strunobetonowych, które uległy degradacji w wyniku działania destrukcyjnego wód opadowych. W tym celu należy skuć zwietrzałą boczną powierzchnię betonową belek skrajnych. Odsłonięte zbrojenie należy zabezpieczyć antykorozyjnie, następnie należy odtworzyć otulinę prętów przez wykonanie warstw z zapraw na bazie PCC.
