DOKA Sp. z o.o. ul. Włocławek 10 85-001 Włocławek tel. 22 73 73 73 www.doka.com.pl
	Projektant: mgr inż. Andrzej Krawiec Opracowanie: mgr inż. Andrzej Krawiec Data: 2023.09.01
Wykonawca: DOKA Sp. z o.o. ul. Włocławek 10 85-001 Włocławek tel. 22 73 73 73 www.doka.com.pl	
Nazwa: PRZEKRÓJ NORMALNY Skala: 1:50 Data: 2023.09.01	
Wykonano w: 2023.09.01 Wskazano: 2023.09.01	
Wzrost: 4.1

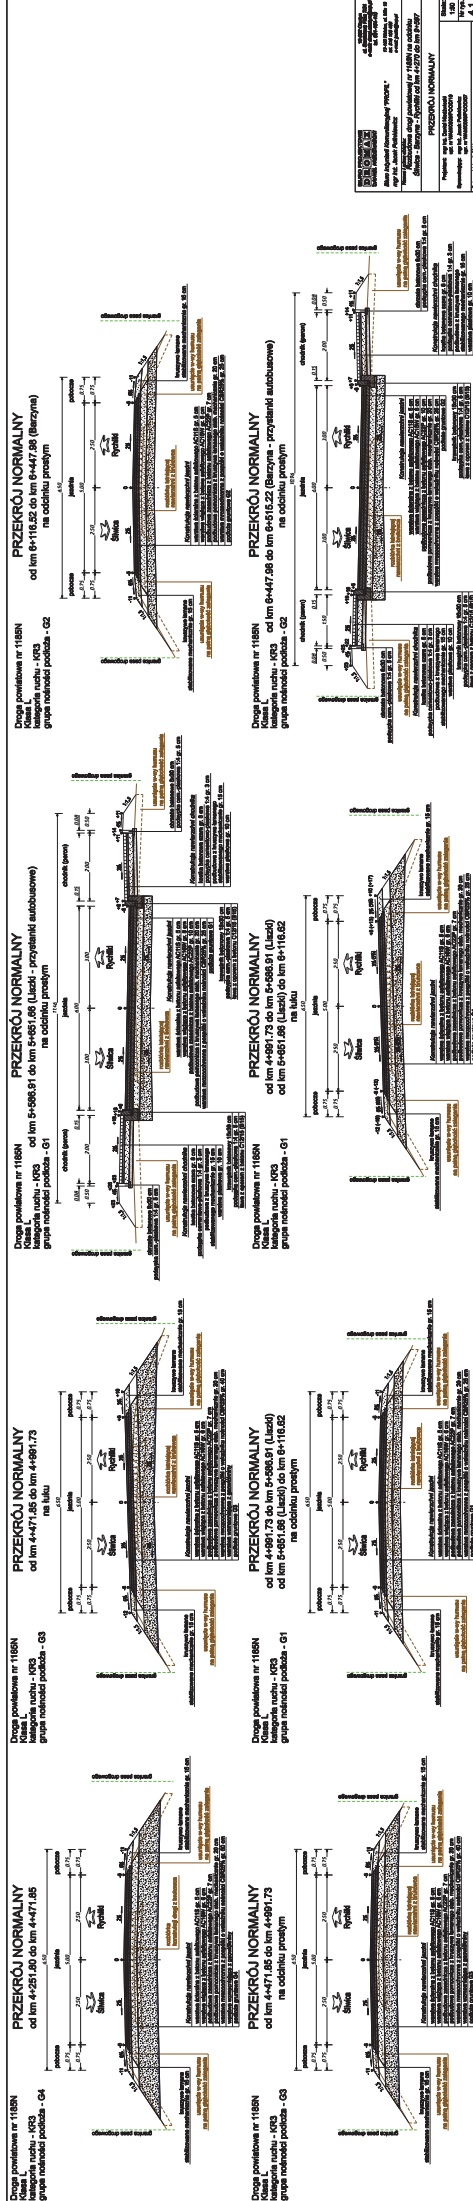
Droga powiatowa nr 1188N
Klasa L, wchł. KR3
grupa natężenia podbita - G2

Droga powiatowa nr 1188N
Klasa L, wchł. KR3
grupa natężenia podbita - G1

Droga powiatowa nr 1188N
Klasa L, wchł. KR3
grupa natężenia podbita - G3

Droga powiatowa nr 1188N
Klasa L, wchł. KR3
grupa natężenia podbita - G4
